YMPÄRISTÖNSUOJELUPÄIVÄT 2010, LAMMI 7.10.10

MAALÄMPÖKAIVO - KUN JOTAIN MENEET VIKAAN

OUTI LANKIA, TERVEYDENSUOJELUSUUNNITTELIJA, PORVOON KAUPUNKI

ESIMERKKITAPPAUS MAALÄMPÖKAIVON VAIKUTUKSISTA POHJAVETEEN

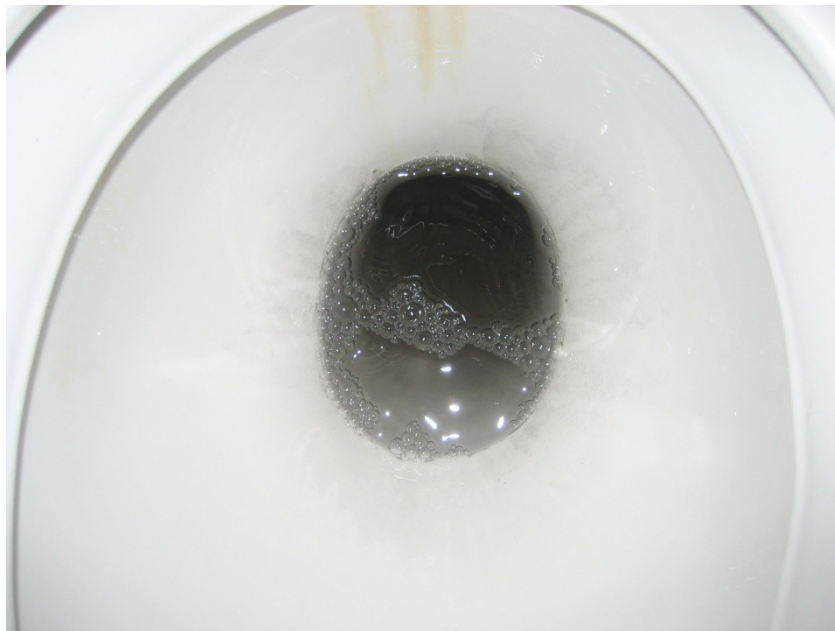
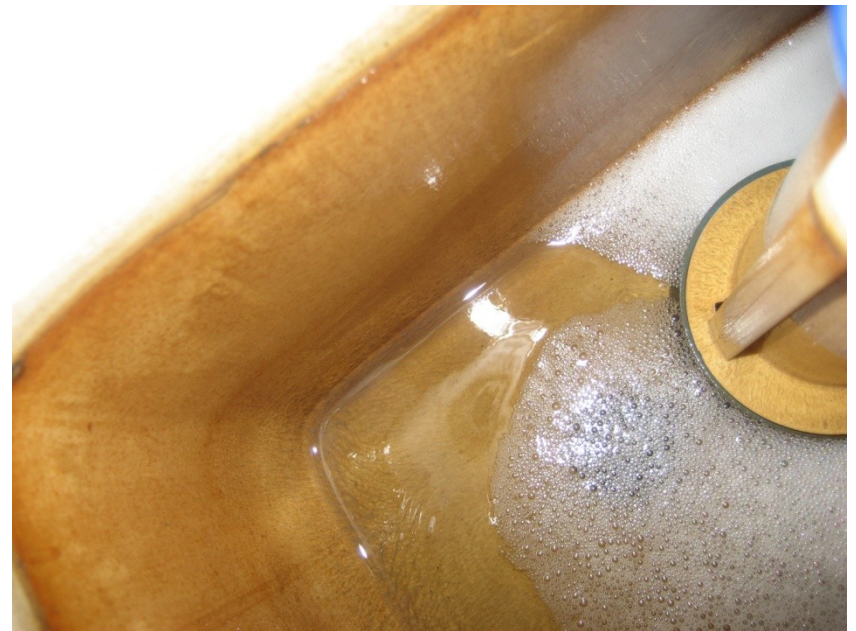
VESI LÄMMÖNKERUUPUTKISTOJEN KORJAUKSEN JÄLKEEN

- Myöhemmin lämmönkeruupiirin todettiin vuotavan. Vuoto oli jatkunut ilmeisesti noin viiden kuukauden ajan.
- Lämmönkeruuputket nostettiin ylös ja asennettiin uudelleen.
- Havaintoja toiselta tarkastukselta, korjauksen jälkeen:
 - Vesi oli etovan rikin hajuista, aikaisemmin ”desinfiointiaine”
 - Vesi oli mustaa ja vaahtoavaa.
 - Kiinteistön melko uudet kupariputket olivat korrosoituneet.
 - Pyykki ja vesikalusteet värjäntyivät.
 - Naapurikiinteistön oman kaivon (20 m maalämmöstä) veden laatu myös muuttunut. Desinfiointiaineja mustaa sakkaa.

1. Ennen tapausta	2. vedenlaatu muuttunut	3. vedenlaatu muuttunut	4.Lämmönkeruu putkiston korjaamisen jälkeen
Haju	ei huom.	Makea, kemikaali	rikki	lanta, rikki
Ulkonäkö	ei huom.		kellertävä	mustia hiukkasia, tumma (hiukkaset rautasulfidia)
pH	8,2		7,9	7,0
Rauta (ug/l)	alle määrittäysrajan		600	1540
Kloridi (mg/l)	-		310	220
Kmno4-luku	-		19	330
Mangaani (ug/l)	-		150	340
